Crash Test : linea rete, H2000 montante 40x40 su 1 pannello 21.4 Kg a 7.67 m/s = 630 Joule

ETA INGEGNERIA
 ENGINEERING & PRODUCT DEVELOPMENT

Relazione prova sperimentale RETE 200 palo 40x40 larghezza 1500mm

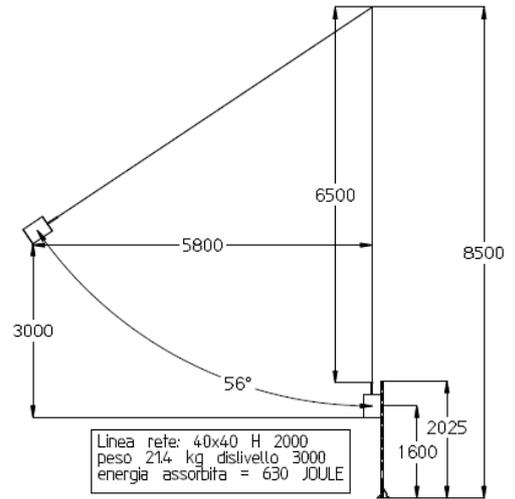
Dopo il CRASH

Ad urto avvenuto, si è verificato lo stato di deformazione plastica permanente della struttura
 Le singole componenti hanno riportato i seguenti effetti:

Componente	Deformazione plastica permanente	Scorimento giunzioni filettate	Perdita funzionalità	Possibilità ripristino
Rete	SI		NO	NO
Tirante superiore	NO	SI	NO	SI
Tirante centrale	NO	SI	SI	SI
Tirante inferiore	NO	SI	NO	SI
Pali	SI		NO	NO
Piedi	NO		NO	SI
Connessione tra pali e piedi		SI	NO	SI
Tasselli di fissaggio	NO		NO

Ne consegue che, a seguito dell'urto:
La protezione ha trattenuto la massa, ha subito deformazioni plastiche permanenti, la protezione NON può essere mantenuta in servizio.
