Crash Test : linea rete, H2000 montante 40x40 su 1 pannello 21.4 Kg a 8.86 m/s = 840 Joule

ETA INGEGNERIA
 ENGINEERING & PRODUCT DEVELOPMENT

Rimini, 20 Febbraio 2013

Relazione prova sperimentale RETE 200 palo 40x40 larghezza 1500mm

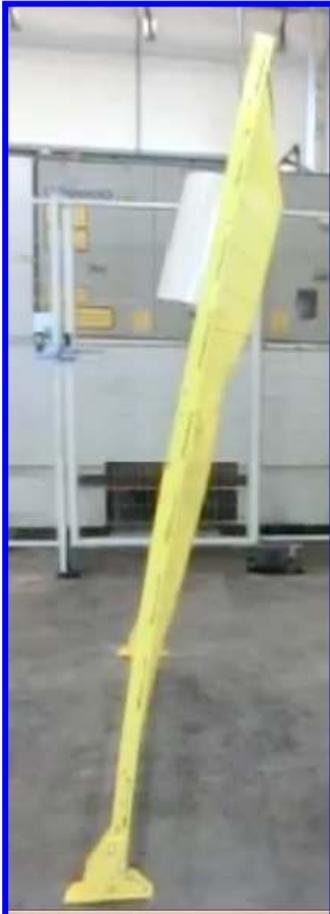
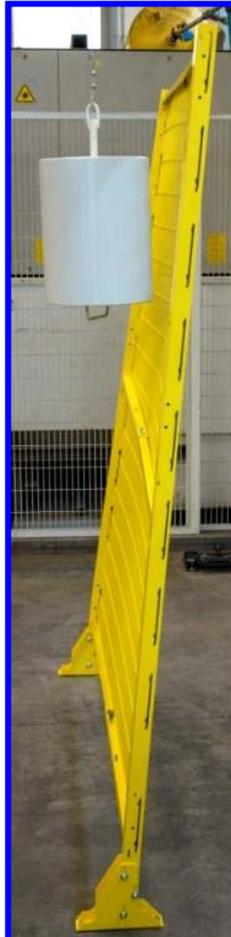
Durante il CRASH
