# Crash Test : linea rete, H2000 montante 40x40 su **1 pannello di 2** **41.4 Kg a 8.17 m/s = 1381 Joule**

Rimini, 20 Febbraio 2013

## Relazione prova sperimentale per RETE 200 palo 40x40 larghezza 1500mm con pannello laterale

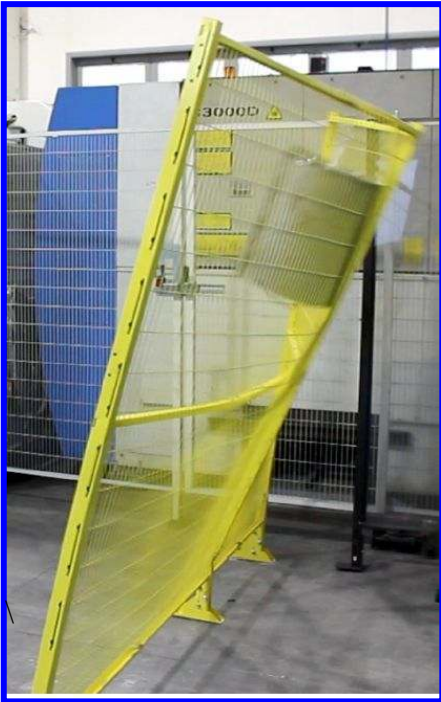
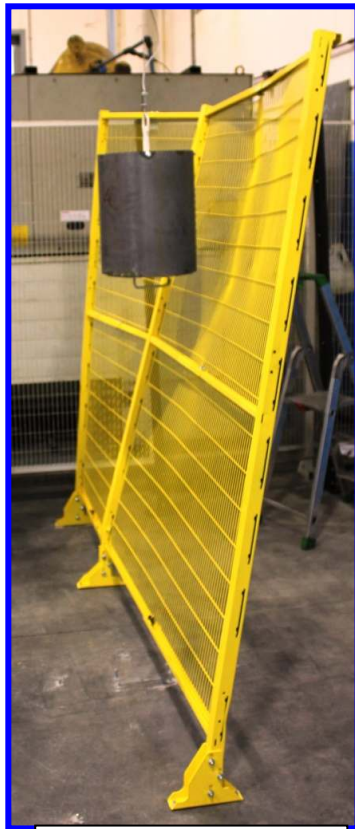
**Durante il CRASH**

La massa è stata liberata, il dislivello le ha quindi imposto una velocità nel punto inferiore del pendolo pari a  $\sqrt{2gh} = 8.17 \text{ m/s}$  corrispondenti ad una energia cinetica di  $\frac{1}{2}mv^2 = 1381 \text{ J}$

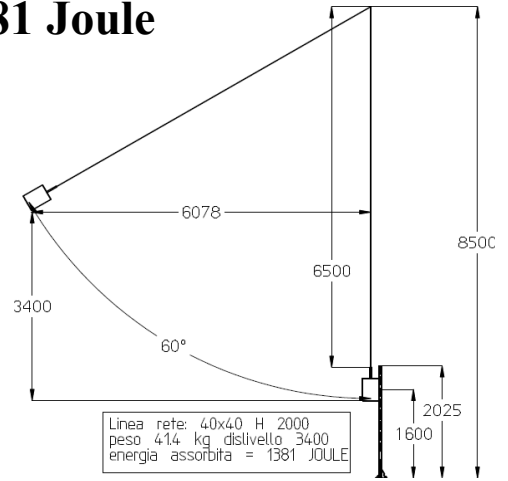
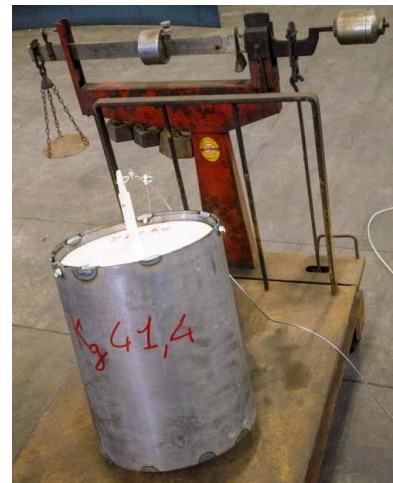
**Dopo il CRASH**

Ad urto avvenuto, si è verificato lo stato di deformazione plastica permanente della struttura

Componente	Deformazione plastica permanente	Scorimento giunzioni flettate	Perdita funzionalità	Possibilità ripristino
Rete	SI		NO	NO
Tirante superiore	NO	SI	SI	SI
Tirante centrale	NO	SI	NO	SI
Tirante inferiore	NO	SI	NO	SI
Pali	SI		NO	NO
Piedi	NO		NO	SI
Connessione tra pali e piedi		SI	NO	SI
Tasselli di fissaggio	NO	NO	NO	SI

**La protezione ha trattenuto la massa,  
ha subito deformazioni plastiche permanenti,  
la protezione NON può essere mantenuta in servizio.**
