ETA INGEGNERIA
ENGINEERING & PRODUCT DEVELOPMENT

Rimini, 20 Febbraio 2013

Relazione prova sperimentale RETE 200 palo 80x80 larghezza 1500mm

RETE 200 palo 80x80

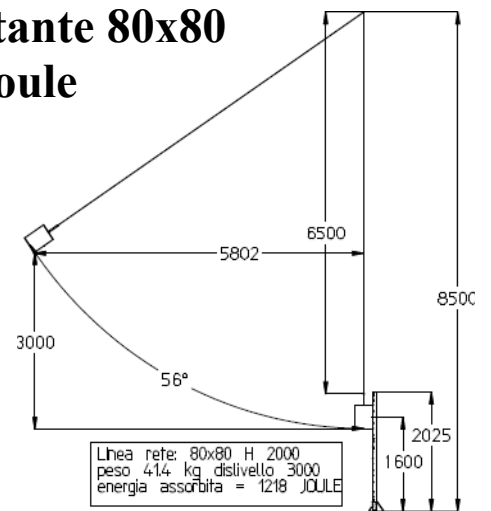
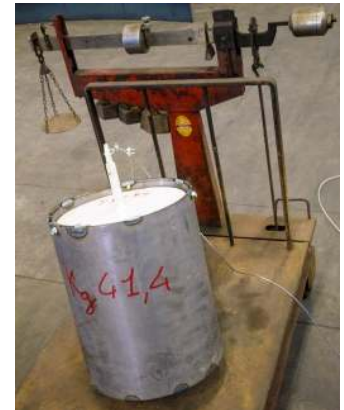
Dopo il CRASH

Ad urto avvenuto, si è verificato lo stato di deformazione plastica permanente della
struttura

Componente	Deformazione plastica permanente	Scorimento giunzioni flettate	Perdita funzionalità	Possibilità ripristino
Rete	SI		SI	NO
Tirante superiore	SI	SI	SI	NO
Tirante centrale	SI	SI	SI	NO
Tirante inferiore	NO	SI	NO	SI
Pali	NO		NO	SI
Piedi	NO		NO	SI
Connessione tra pali e piedi		NO	NO	SI
Tasselli di fissaggio	SI	NO	NO	NO

Ne consegue che, a seguito dell'urto:
La protezione ha trattenuto la massa,
ha subito deformazioni plastiche permanenti,
la protezione NON può essere mantenuta in servizio.
