ETA INGEGNERIA
ENGINEERING & PRODUCT DEVELOPMENT

Rimini, 20 Febbraio 2013

Relazione prova sperimentale TELAIO 270 palo 60x60 larghezza 1500mm

Telaio 270 palo 60x60

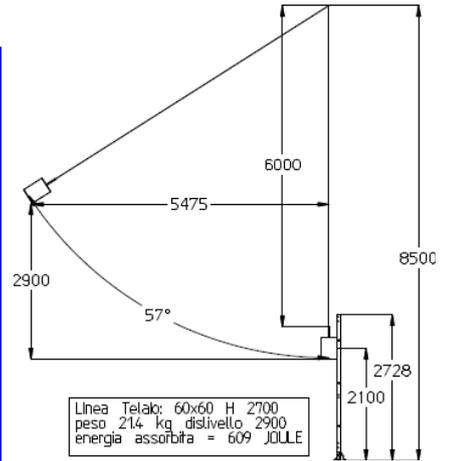
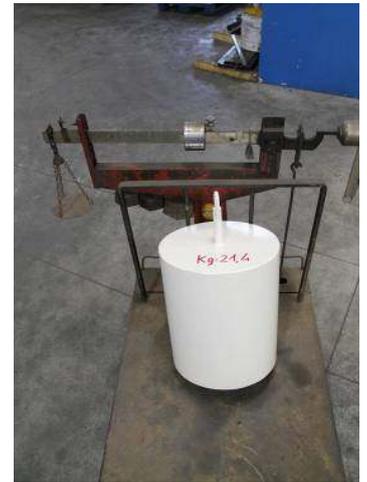
Dopo il CRASH

Ad urto avvenuto, si è verificato lo stato di deformazione plastica permanente della struttura. Le singole componenti hanno riportato i seguenti effetti:

Componente	Deformazione plastica permanente	Scorcimento giunzioni flettate	Perdita funzionalità	Possibilità ripristino
Rete	SI		NO	NO
Tirante superiore	NO		NO	SI
Tirante centrale	NO		NO	SI
Tirante inferiore	NO		NO	SI
Pali	NO		NO	SI
Piedi	SI		NO	SI
Connessione tra pali e piedi		NO	NO	SI
Tasselli di fissaggio	NO	NO	NO	SI

Ne consegue che, a seguito dell'urto:
La protezione ha trattenuto la massa,
ha subito deformazioni plastiche permanenti,
la protezione NON può essere mantenuta in servizio.
