META INGEGNERIA
 ENGINEERING & PRODUCT DEVELOPMENT

Rimini, 5 Aprile 2013

Relazione prova sperimentale TELAIO 270 palo 60x60 larghezza 1500mm e pannelli laterali

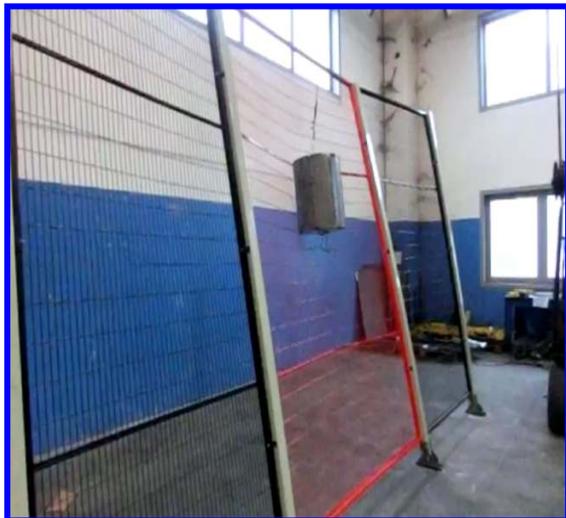
Crash Test: linea Telaio, montante 60x60 su 1 pannello centrale di 100.2 Kg a 6.34 m/s = 2011 Joule
