# Crash Test : linea Telaio, H2700 montante 60x60 su 1 pannello 41.4 Kg a 7.54 m/s = 1178 Joule

### Relazione prova sperimentale TELAIO 270 palo 60x60 larghezza 1500mm

Telaio 270 palo 60x60

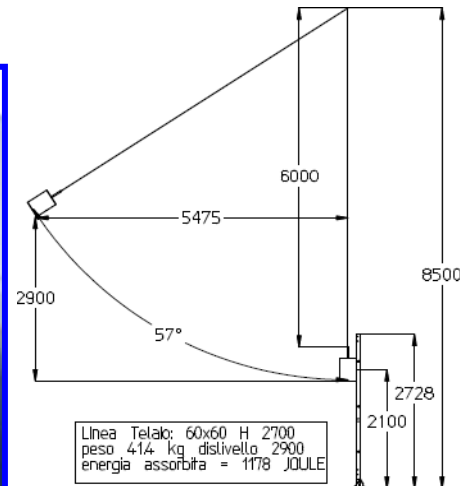
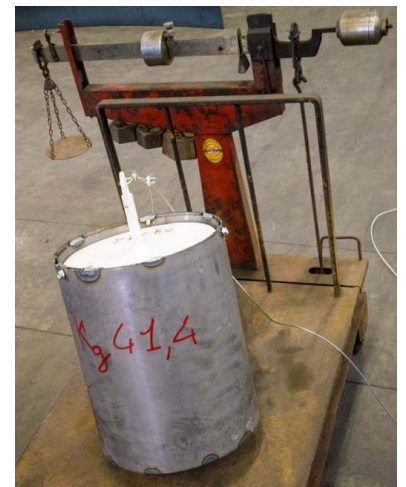
**Dopo il CRASH**

Ad urto avvenuto, si è verificato lo stato di deformazione plastica permanente della struttura. Le singole componenti hanno riportato i seguenti effetti:

Componente	Deformazione plastica permanente	Scorrimento giunzioni filettate	Perdita funzionalità	Possibilità ripristino
Rete	SI		NO	NO
Tirante superiore	NO		NO	SI
Tirante centrale	NO		NO	SI
Tirante inferiore	NO		NO	SI
Pali	NO		NO	SI
Piedi	SI		NO	NO
Connessione tra pali e piedi		NO	NO	SI
Tasselli di fissaggio	NO	NO	NO	SI

Ne consegue che, a seguito dell'urto:  
La protezione ha trattenuto la massa,  
ha subito deformazioni plastiche permanenti,  
la protezione NON può essere mantenuta in servizio.
