Crash Test : linea rete, H2000 montante 80x80 21.4 Kg a 9.19 m/s = 903 Joule **colpita in alto**

ETA INGEGNERIA
ENGINEERING & PRODUCT DEVELOPMENT

Relazione prova sperimentale RETE 200 palo 80x80 larghezza 1500mm

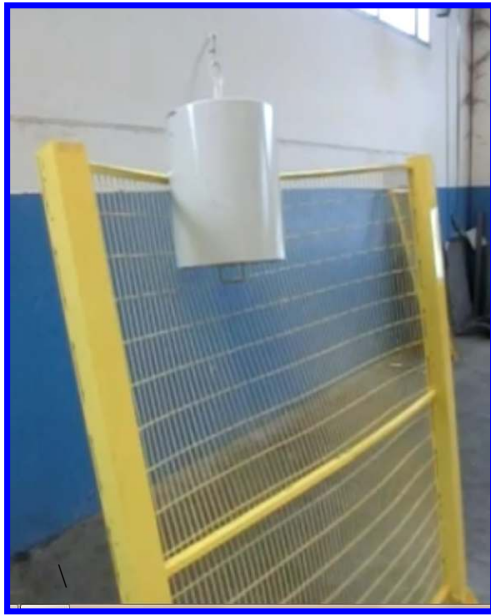
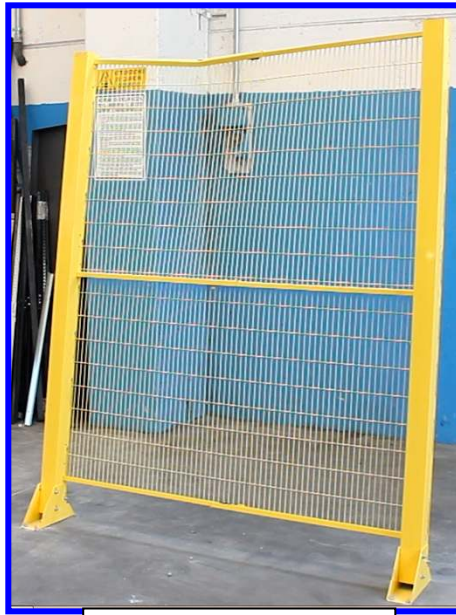
Linea rete: 80x80 H 2000
peso 21,4 kg distivello 4300
energia assorbita = 903 JOULE
in alto

Durante il CRASH

Dopo il CRASH

Ad urto avvenuto, si è verificato lo stato di deformazione plastica permanente della struttura
Le singole componenti hanno riportato i seguenti effetti:

Ne consegue che, a seguito dell'urto:
La protezione ha trattenuto la massa,
ha subito deformazioni plastiche permanenti,
la protezione **NON** può essere mantenuta in servizio.

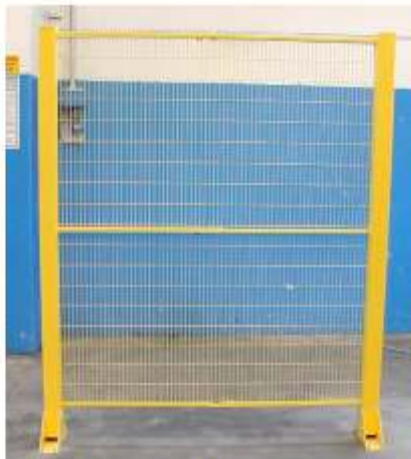
RETE 200 palo 80x80

Caratterizzata da:
pali laterali 80x80 mm,
larghezza rete 1500mm, rete
elettrosaldata filo 2.85 mm
maglia 22x100 mm,
il tutto fissato al pavimento
industriale di tipo RCK 300,
fibrorinforzato, armato di rete
elettrosaldata con spolvero al
quarzo, mediante 4 tasselli ad
espansione M8 x 75 per ogni
piede.
