Crash Test **SENZA DANNI** : linea rete, H2000 montante 40x40 su 1 pannello 21.4 Kg a 5.95 m/s = 378.8 Joule

Relazione prova sperimentale RETE 200 palo 40x40 larghezza 1500mm

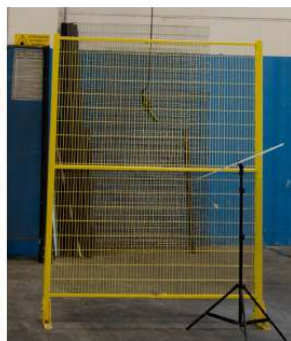
RETE 200

Caratterizzata da:
pali laterali 40x40 mm,
larghezza rete 1500mm,
rete elettrosaldata, filo 2.85mm maglia 22x100,
il tutto fissato al pavimento industriale di tipo RCK 300, fibrorinforzato, armato di rete elettrosaldata con spolvero al quarzo, mediante 4 tasselli ad espansione MB x 75.
