Crash Test : linea rete, H2000 montante 40x40 su angolo 21.4 Kg a 9.19 m/s = 903 Joule

Rimini, 20 Febbraio 2013

Relazione prova sperimentale RETE 200 palo 40x40 larghezza 800mm con controventatura

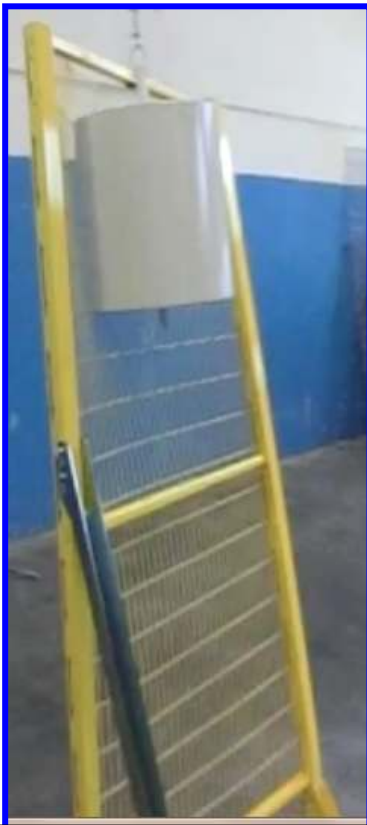
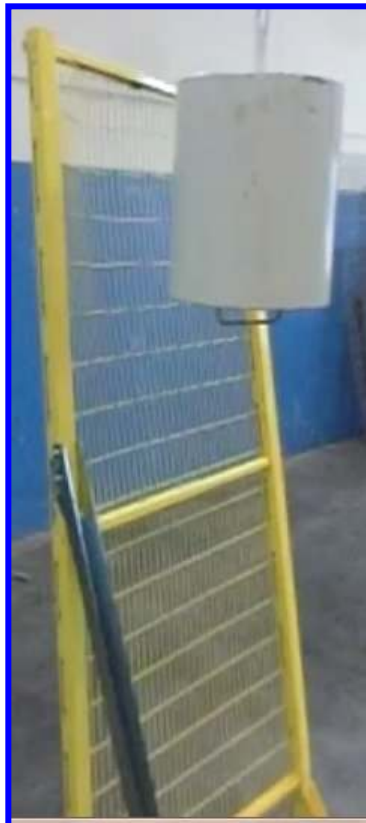
Linea rete: 40x40 H 2000
peso 214 kg distivello 4300
energia assorbita = 903 JOULE

Ad urto avvenuto, si è verificato lo stato di deformazione plastica permanente della struttura
Le singole componenti hanno riportato i seguenti effetti:

Componente	Deformazione plastica permanente	Scorimento giunzioni filettate	Perdita funzionalità	Possibilità ripristino
Rete	SI		NO	NO
Tirante superiore	NO	SI	SI	SI
Tirante centrale	NO	SI	NO	SI
Tirante inferiore	NO	SI	NO	SI
Pali	SI		NO	NO
Piedi	SI		NO	SI
controvento	SI	SI	NO	NO
Connessione tra pali e piedi		SI	NO	SI
Tasselli di fissaggio	SI	NO	NO	NO

Ne consegue che, a seguito dell'urto:
La protezione ha trattenuto la massa, ha subito deformazioni plastiche permanenti, la protezione NON può essere mantenuta in servizio.

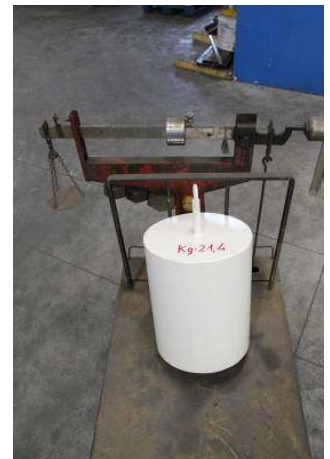
Durante il CRASH

Dopo il CRASH

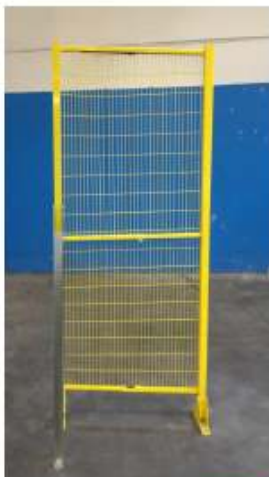
Allo scopo di valutare la capacità della protezione di impedire la fuoriuscita di corpi in movimento, si è valutata la capacità di assorbimento dell'energia d'urto, la capacità di impedire l'attraversamento e la possibilità di riuso della protezione dopo l'urto. È stato approntato un set-up composto da un pendolo a massa sospesa. La massa è consistita in un corpo metallico, di forma cilindrica, diametro 300 mm altezza 400 mm, di massa 21.4kg.

Il punto di sospensione del pendolo è stato posto sulla verticale della protezione, il punto iniziale dell'urto è stato posto ad una altezza di circa 1600mm dal suolo, nella mezzia della rete.

La massa è stata arretrata sino a farle raggiungere uno distivello di 4300mm rispetto al punto di contatto

con la rete.

La massa è stata liberata, il distivello le ha quindi imposto una velocità nel punto inferiore del pendolo pari a $\sqrt{2gh} = 9.19 \text{ m/s}$ corrispondenti ad una energia cinetica di $\frac{1}{2}mv^2 = 903 \text{ J}$
