# Crash Test : linea rete, H2500 montante 40x40 su 1 pannello 21.4 Kg a 8.52 m/s = 777 Joule

### Relazione prova sperimentale RETE 250 palo 40x40 larghezza 1500mm

RETE 250 palo 40x40

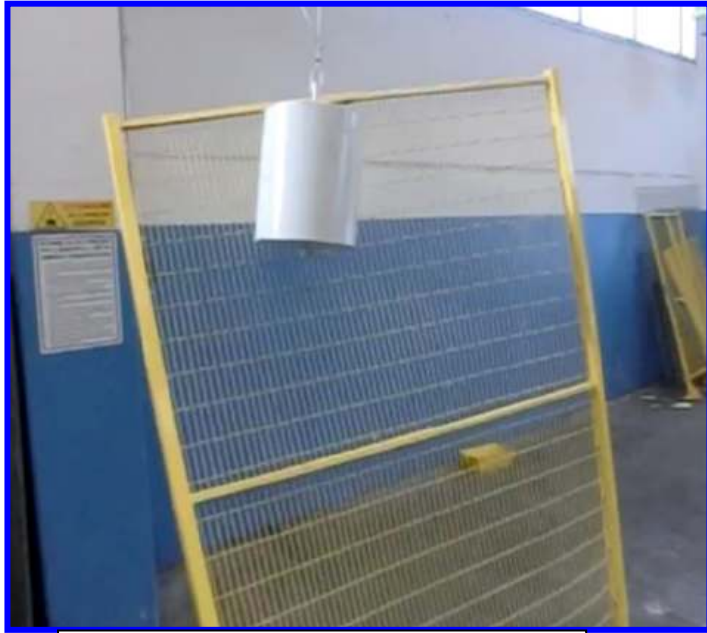
È stato approntato un set-up composto da un pendolo a massa sospesa. La massa è costituita in un corpo metallico, di forma cilindrica, diametro 300 mm altezza 400 mm, di massa 21.4kg.

Il punto di sospensione del pendolo è stato posto sulla verticale della protezione, il punto iniziale dell'urto è stato posto ad una altezza di circa 2100mm dal suolo, nella mezziera della rete.

La massa è stata arretrata sino a farle raggiungere uno dislivello di 3700mm rispetto al punto di contatto con la rete.

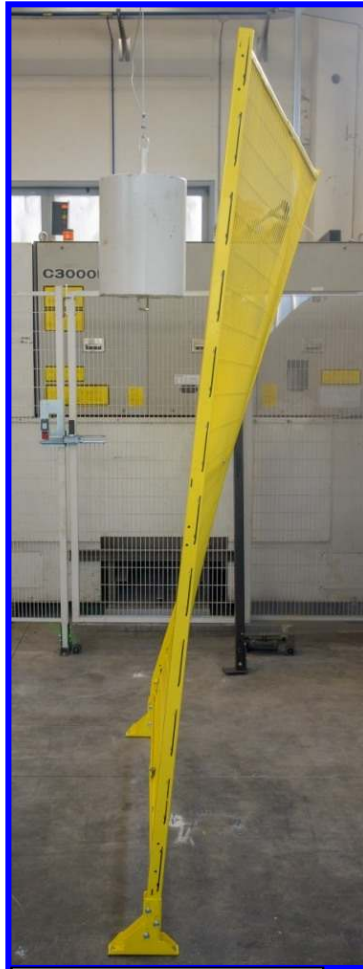
**Durante il CRASH**

La massa è stata liberata, il dislivello le ha quindi imposto una velocità nel punto inferiore del pendolo pari a  $\sqrt{2gh} = 8.52 \text{ m/s}$   
 corrispondenti ad una energia cinetica di  $\frac{1}{2}mv^2 = 777 \text{ J}$
