Crash Test : linea rete, montante 40x40 su porta 1 anta 21.4 Kg a 9.19 m/s = 903 Joule

META INGEGNERIA
ENGINEERING & PRODUCT DEVELOPMENT

Relazione prova sperimentale Porta per RETE 200 palo 40x40 larghezza 800mm

Porta per RETE200 palo 40x40

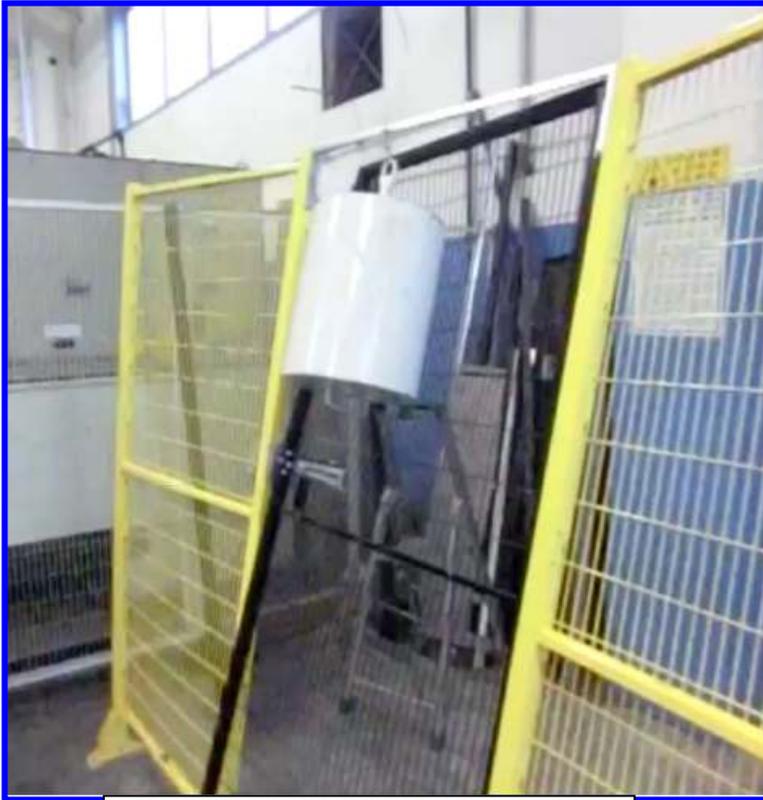
Durante il CRASH

Allo scopo di valutare la capacità della protezione di impedire la fuoriuscita di corpi in movimento, si è valutata la capacità di assorbimento dell'energia d'urto, la capacità di impedire l'attraversamento e la possibilità di riuso della protezione dopo l'urto. È stato approntato un set-up composto da un pendolo a massa sospesa. La massa è costituita in un corpo metallico, di forma cilindrica, diametro 300 mm altezza 400 mm, di massa 21.4kg.

Il punto di sospensione del pendolo è stato posto sulla verticale della protezione, il punto iniziale dell'urto è stato posto ad una altezza di circa 1600 mm dal suolo, nella mezziera della porta.

La massa è stata arretrata sino a farle raggiungere uno dislivello di 4300mm rispetto al punto di contatto con la rete.

La massa è stata liberata, il dislivello le ha quindi imposto una velocità nel punto inferiore del pendolo pari a $\sqrt{2gh} = 9.19 \text{ m/s}$ corrispondenti ad una energia cinetica di $\frac{1}{2}mv^2 = 903 \text{ J}$

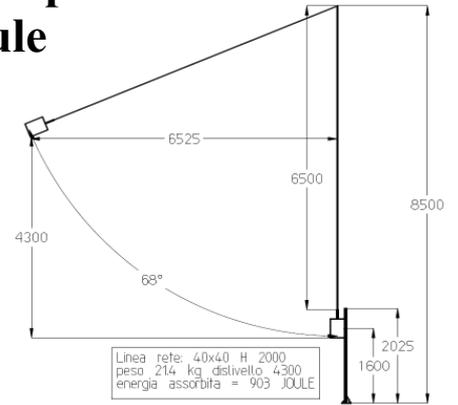
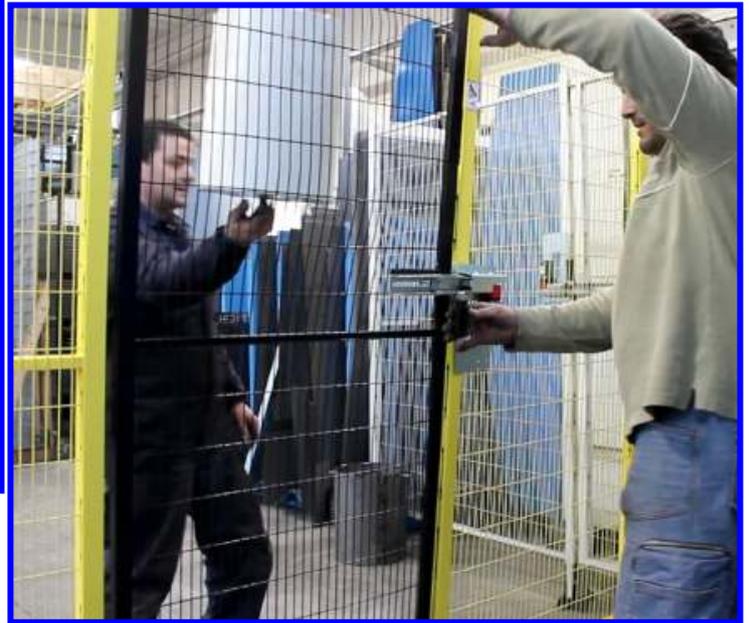
Dopo il CRASH chiusura e micro funzionati

Ad urto avvenuto, si è verificato lo stato di deformazione plastica permanente della struttura

Componente	Deformazione plastica permanente	Scorcimento giunzioni filettate	Perdita funzionalità	Possibilità ripristino
Rete	SI		NO	NO
Tirante superiore	NO		NO	SI
Tirante centrale	NO		NO	SI
Tirante inferiore	NO		NO	SI
Pali	NO		NO	SI
Piedi	NO		NO	SI
Connessione tra pali e piedi		SI	NO	SI
Chiavistello	NO	NO	NO	SI
Tasselli di fissaggio	NO	NO	NO	SI

Ne consegue che, a seguito dell'urto:
La protezione ha trattenuto la massa,
ha subito deformazioni plastiche permanenti,
la protezione NON può essere mantenuta in servizio.

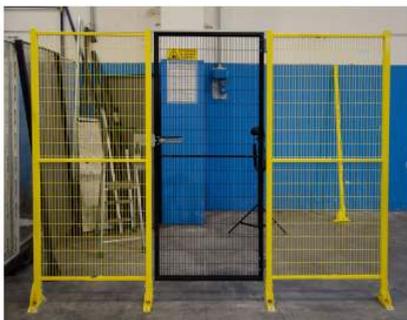
Caratterizzata da:
pali laterali 40x40 mm,
larghezza porta 800mm,
altezza 2000mm, rete
elettrosaldata filo 2,85
mm maglia 22x100 mm,
il tutto fissato al
pavimento industriale di
tipo RCK 300,
fibrorinforzato, armato di
rete elettrosaldata con
spolvero al quarzo,
mediante 2 tasselli ad
espansione M8 x 75 per
ogni piede.
