Crash Test : linea rete, montante 40x40 su 1 pannello centrale di 3 100.2 Kg a 6.34 m/s = 2011 Joule

Rimini, 5 Aprile 2013

Relazione prova sperimentale RETE 200 palo 40x40 larghezza 1500mm e pannelli laterali

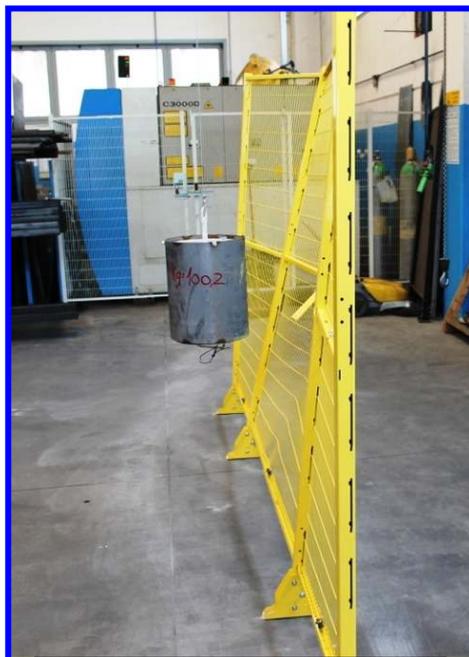
Durante il CRASH

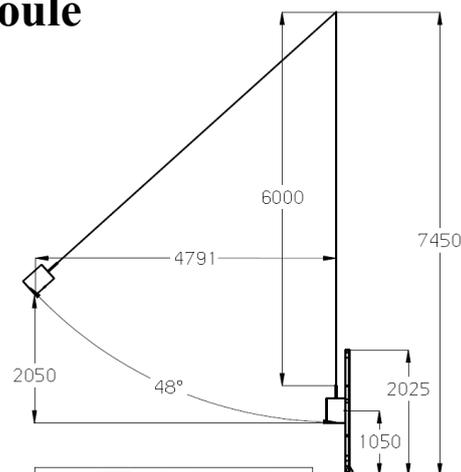
Dopo il CRASH

Ad urto avvenuto, si è verificato lo stato di deformazione plastica permanente della struttura

Componente	Deformazione plastica permanente	Scorimento giunzioni filettate	Perdita funzionalità	Possibilità ripristino
Rete	SI		NO	NO
Tirante superiore	SI	SI	NO	NO
Tirante centrale	SI	SI	NO	NO
Tirante inferiore	SI	SI	NO	NO
Pali	SI		SI	NO
Piedi	SI		NO	NO
Connessione tra pali e piedi		SI	NO	NO
Tasselli di fissaggio	SI	NO	NO	NO

La protezione ha trattenuto la massa,
ha subito deformazioni plastiche permanenti,
la protezione NON può essere mantenuta in servizio.

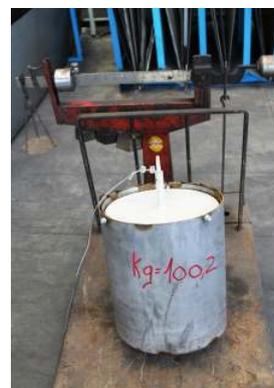
Linea RETE: 40x40 H 2000
peso 100 kg dislivello 2050
velocità = 6.34 m/s
energia assorbita = 2011 JOULE

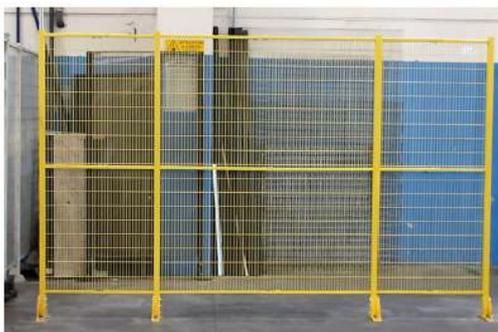
RETE 200 inserita tra pannelli laterali

Caratterizzata da:
pali laterali 40x40 mm,
larghezza rete 1500mm
nel modulo centrale,
800mm nei due moduli
laterali,
rete
elettrosaldata, filo 2.85
mm maglia 22x100 mm,
il tutto fissato al
pavimento industriale
di tipo RCK 300,
fibrarinforsato, armato
di rete elettrosaldata
con spolvero al quarzo,
mediante 2 tasselli ad
espansione M8 x 75 per
ogni piede.
