Crash Test : linea rete, H2000 montante 40x40 su 1 pannello di 3 21.4 Kg a 9.19 m/s = 903 Joule

ETA INGEGNERIA
ENGINEERING & PRODUCT DEVELOPMENT

Rimini, 20 Febbraio 2013

Relazione prova sperimentale RETE 200 palo 40x40 larghezza 1500mm e pannelli laterali

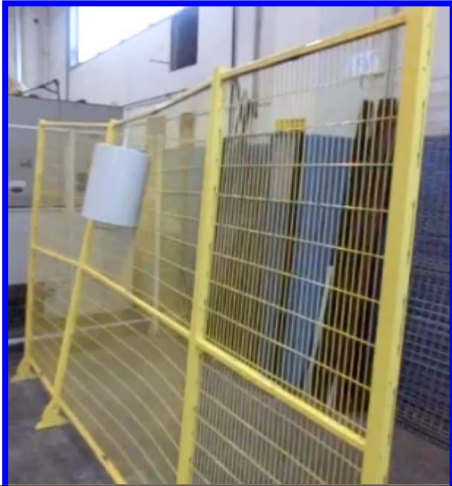
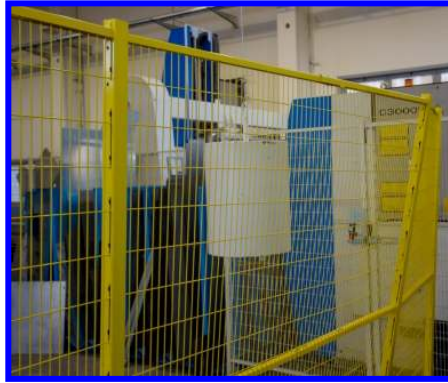
Durante il CRASH

Il punto di sospensione del pendolo è stato posto sulla verticale della protezione, il punto iniziale dell'urto è stato posto ad una altezza di circa 1600mm dal suolo, nella mezziera del modulo centrale della rete.

La massa è stata arretrata sino a farle raggiungere uno dislivello di 4300mm rispetto al punto di contatto con la rete.

La massa è stata liberata, il dislivello le ha quindi imposto una velocità nel punto inferiore del pendolo pari a $\sqrt{2gh} = 9.19 \text{ m/s}$ corrispondenti ad una energia cinetica di $\frac{1}{2}mv^2 = 903 \text{ J}$
