RAPPORTO DI PROVA BARRIERE H. 2500 mm.

RETE 100X200 FILO 2.85 / 3.85, PALO 50X50X1.5 mm. INT. 1235-2090-1235 mm., L. TOT. 4560 mm.

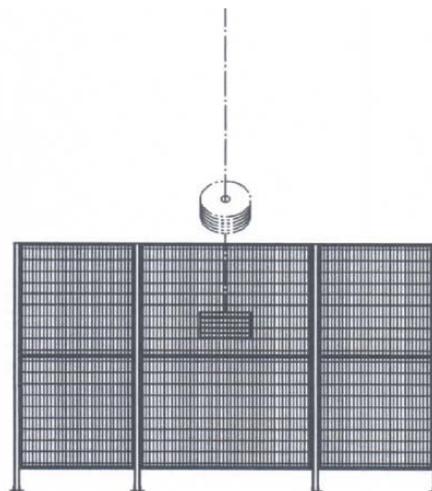
CARATTERISTICHE MATERIALE DI PROVA

Prove eseguite secondo le prescrizioni dell'appendice C norma UNI EN ISO 14120:2015.

Dimensione pannelli lat. 1235x2000 mm.

Dim. Pannello centrale. 2090x2000 mm.

Dimensioni montanti: 50x50x1.5 mm.

Rete elettrosaldada: 22x100 mm. Filo 2.85 / 3.85 mm.

Fissaggi a terra: n. 2 M8x75 per montante

Piede montante: Lamiera 30/10 mm.

Materiale supporto: Cls Rck 300

Dimensione barriera: 4560x2500 mm.

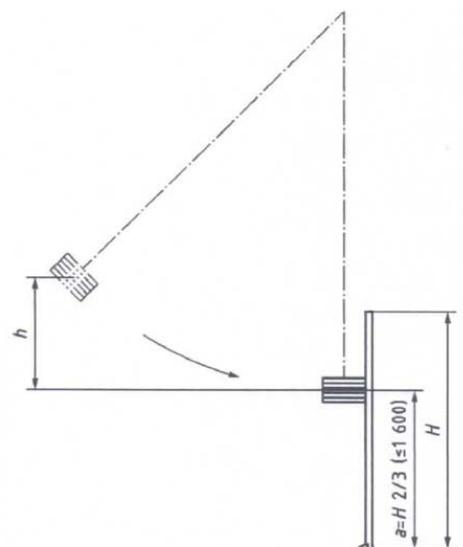
CONDIZIONI DI PROVA:

Costante di accelerazione universale: 9.81 m/s²

Massa pendolo: 102 Kg

h. iniziale pendolo rispetto punto urto: 1.70 m.

a. punto d'urto: 1.60 m.

Energia potenziale iniziale: $E_p = mgh = 102 \cdot 9.81 \cdot 1.7 = 1700 \text{ J}$

Vel. pendolo punto urto: $v = \sqrt{(1700 \cdot 2) / 102} = 5.77 \text{ m/s}$

RISULTATI PROVA:

A seguito dell'impatto non si è verificato in alcun modo l'attraversamento della barriera da parte dell'oggetto, la barriera non ha subito lo sfilamento dei tiranti di ancoraggio a terra ne la rottura delle zone di piede senza subire ribaltamenti. La massima deformazione rilevata rispetto alla verticale della rete è pari a 556 mm.
