# Crash Test **POCHI DANNI** : linea Telaio, H2700 montante 60x60 su 1 pannello 21.4 Kg a 6.26 m/s = 420 Joule

**ETA INGEGNERIA**  
ENGINEERING & PRODUCT DEVELOPMENT

### Relazione prova sperimentale TELAIO 270 palo 60x60 larghezza 1500mm

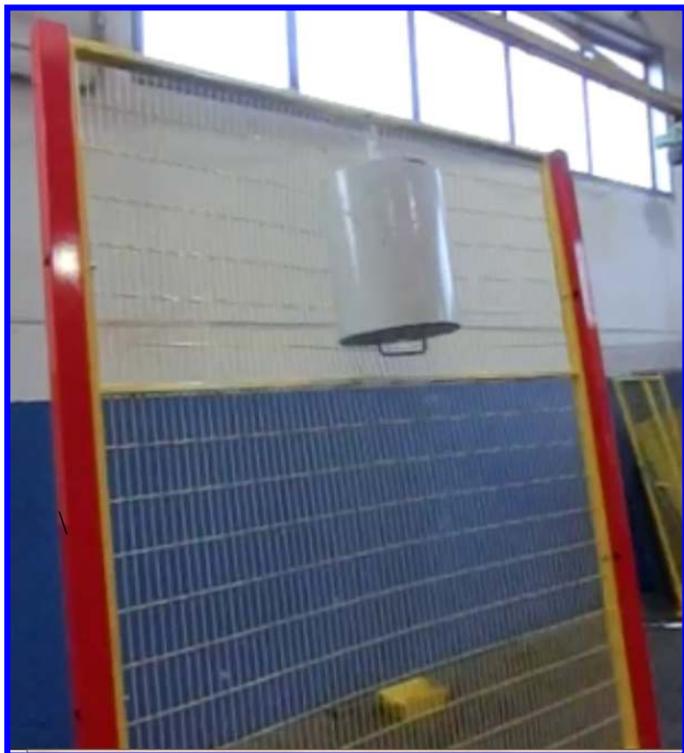
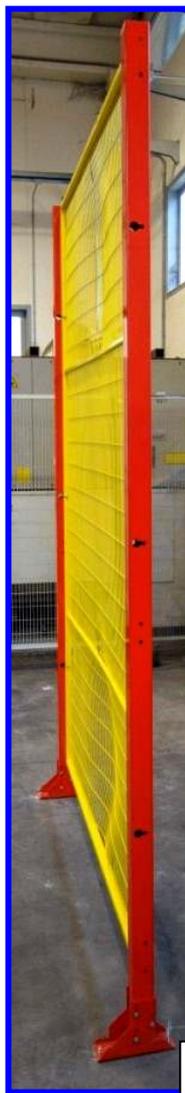
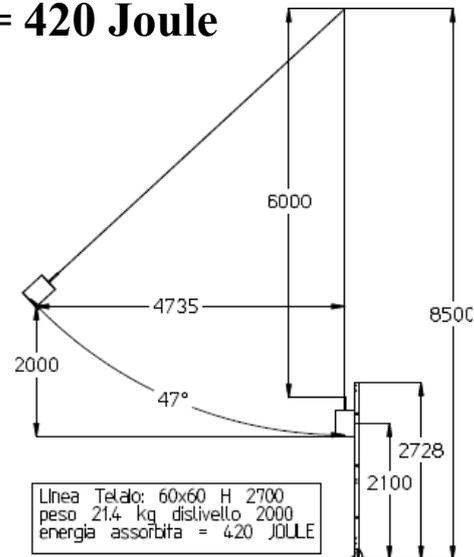
Linea Telaio: 60x60 H 2700  
peso 21.4 kg distivello 2000  
energia assorbita = 420 JOLLE

Allo scopo di valutare la capacità della protezione di impedire la fuoriuscita di corpi in movimento, si è valutata la capacità di assorbimento dell'energia d'urto, la capacità di impedire l'attraversamento e la possibilità di riuso della protezione dopo l'urto. È stato approntato un set-up composto da un pendolo a massa sospesa. La massa è costituita in un corpo metallico, di forma cilindrica, diametro 300 mm altezza 400 mm, di massa 21.4kg.

Il punto di sospensione del pendolo è stato posto sulla verticale della protezione, il punto iniziale dell'urto è stato posto ad una altezza di circa 2100mm dal suolo, nella mezzera della rete.

La massa è stata arretrata sino a farle raggiungere uno **distivello di 2000mm** rispetto al punto di contatto con la rete.

La massa è stata liberata, il distivello le ha quindi imposto una **velocità** nel punto inferiore del pendolo pari a  $\sqrt{2gh} = 6.26 \text{ m/s}$   
corrispondenti ad una **energia cinetica** di  $\frac{1}{2}mv^2 = 420 \text{ J}$

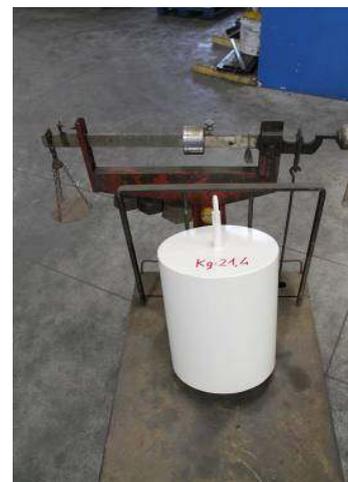
**Durante il CRASH**

**Dopo il CRASH**

Ad urto avvenuto, si è verificato lo stato di deformazione plastica permanente della struttura. Le singole componenti hanno riportato i seguenti effetti:

Ne consegue che, a seguito dell'urto:  
La protezione ha trattenuto la massa,  
ha subito deformazioni plastiche permanenti,  
la protezione **NON** può essere mantenuta in servizio.
