Crash Test : linea rete, H2000 montante 40x40 su 1 pannello 21.4 Kg a 8.86 m/s = 840 Joule

ETA INGEGNERIA
 ENGINEERING & PRODUCT DEVELOPMENT

Rimini, 20 Febbraio 2013

Relazione prova sperimentale RETE 200 palo 40x40 larghezza 1500mm

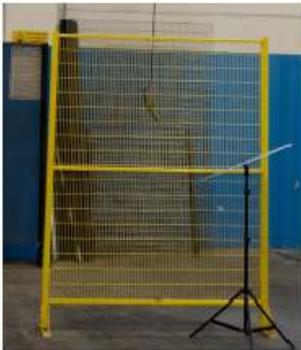
È stato approntato un set-up composto da un pendolo a massa sospesa. La massa è consistita in un corpo metallico, di forma cilindrica, diametro 300 mm altezza 400 mm, di massa 21.4kg.
