# Crash Test : linea rete, H2000 montante 40x40 su **1 pannello di 2** **41.4 Kg a 8.17 m/s = 1381 Joule**

Rimini, 20 Febbraio 2013

## Relazione prova sperimentale per RETE 200 palo 40x40 larghezza 1500mm con pannello laterale

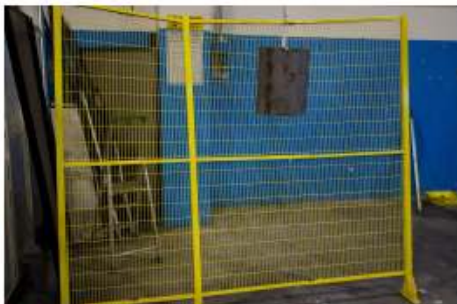
RETE200 palo 40x40 con pannello laterale

Caratterizzato da:  
pali laterali 40x40 mm,  
larghezza rete 1500mm,  
altezza 2000mm, rete  
elettrosaldata filo 2.85  
mm maglia 22x100 mm,  
il tutto fissato al  
pavimento industriale di  
tipo RCK 300,  
fibrorinforzato, armato  
di rete elettrosaldata  
con spolvero al quarzo,  
mediante 2 tasselli ad  
espansione M8 x 75 per  
ogni piede.

Ad urto avvenuto, si è verificato lo stato di deformazione plastica permanente della struttura

Componente	Deformazione plastica permanente	Scorimento giunzioni flettate	Perdita funzionalità	Possibilità ripristino
Rete	SI		NO	NO
Tirante superiore	NO	SI	SI	SI
Tirante centrale	NO	SI	NO	SI
Tirante inferiore	NO	SI	NO	SI
Pali	SI		NO	NO
Piedi	NO		NO	SI
Connessione tra pali e piedi		SI	NO	SI
Tasselli di fissaggio	NO	NO	NO	SI

**La protezione ha trattenuto la massa,  
ha subito deformazioni plastiche permanenti,  
la protezione NON può essere mantenuta in servizio.**
