ETA INGEGNERIA
ENGINEERING & PRODUCT DEVELOPMENT

Rimini, 20 Febbraio 2013

Relazione prova sperimentale RETE 200 palo 80x80 larghezza 1500mm

RETE 200 palo 80x80

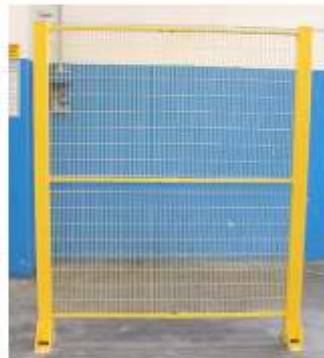
Il punto di sospensione del pendolo è stato posto sulla verticale della protezione, il punto
iniziale dell'urto è stato posto ad una altezza di circa 1600mm dal suolo, nella
mezzera della rete.

La massa è stata arretrata sino a farne raggiungere uno dislivello di 3000mm rispetto al
punto di contatto con la rete.

La massa è stata liberata, il dislivello le ha quindi imposto una velocità nel punto inferiore
del pendolo pari a $\sqrt{2gh} = 7.67 \text{ m/s}$
corrispondenti ad una energia cinetica di $\frac{1}{2}mv^2 = 1218 \text{ J}$
