ETA INGEGNERIA
ENGINEERING & PRODUCT DEVELOPMENT

Rimini, 20 Febbraio 2013

Relazione prova sperimentale TELAIO 270 palo 60x60 larghezza 1500mm

Telaio 270 palo 60x60

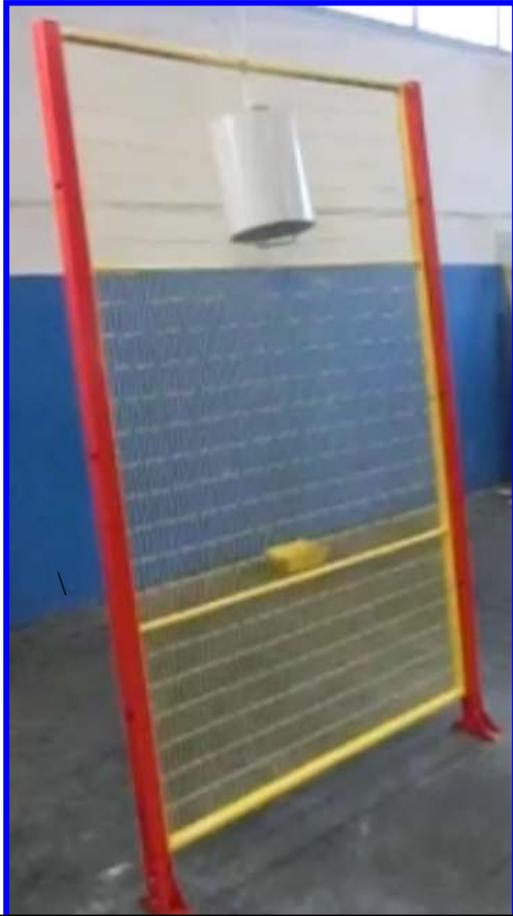
Crash Test : linea Telaio, H2700 montante 60x60 su 1 pannello 21.4 Kg a 7.54 m/s = 609 Joule

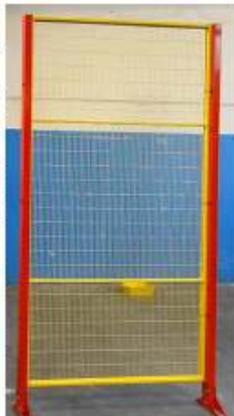
Il punto di sospensione del pendolo è stato posto sulla verticale della protezione, il punto iniziale dell'urto è stato posto ad una altezza di circa 2100mm dal suolo, nella mezzera della rete.

La massa è stata arretrata sino a farle raggiungere uno distivello di 2900mm rispetto al punto di contatto con la rete.

La massa è stata liberata, il distivello le ha quindi imposto una velocità nel punto inferiore del pendolo pari a $\sqrt{2gh} = 7.54 \text{ m/s}$ corrispondenti ad una energia cinetica di $\frac{1}{2}mv^2 = 609 \text{ J}$
